# طرح ایمن سازی کریدور عبوری یوزپلنگ محدوده پرخطر محور میامی-عباس آباد

تهیه شده در کارگروه مشورتی حفاظت از یوزپلنگ آسیایی

شهریور ۱۴۰۱- به روزرسانی در تیر ۱۴۰۲

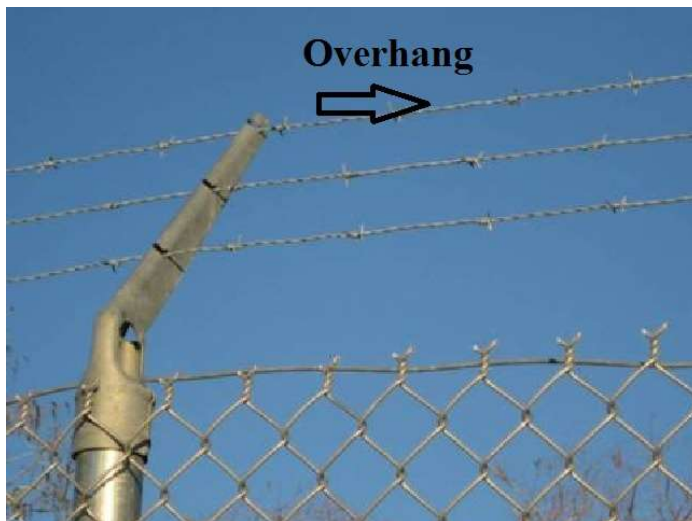
### تصویر شماره ۳: فنس Chain-link در جنوب

### فلوریدا به همراه تعداد سه Overhag جهت

### ممانعت از بالای رفتن فلوریدا پانتر.

ارتفاع فنس ۲۸۰ الی ۳۰۰ سانتیمتر مناسب است ولی جهت افزایش کارایی و اطمینان بیشتر جهت جلوگیری از بالا رفتن برخی از گونه ها حتما از **overhang** (تصویر شماره ۳) در بالای فنس استفاده شود. همچنین بسته به توپوگرافی ممکن است ارتفاع تغییر یابد. در مناطقی که به ناچار فنس از روی دامنه عبور کند قطعا جهت جلوگیری از پرش و عبور حیوانات باید ارتفاع فنس در آن قسمت بیشتر شود.
